แผ่นดินไหว 6.3 ริกเตอร์ที่ อ.พาน จังหวัดเชียงราย (5 พค. 2557)

ความเสียหายด้านสถาปัตยกรรมที่เกิดขึ้นจากแผ่นดินไหวที่ผ่านมา ยัง ไม่ส่งผลต่อความแข็งแรงของโครงสร้างอาคาร แต่ก็เป็นอันตรายต่อชีวิตของผู้อาศัย หรือส่งผลให้ความรู้สึกไม่มั่นใจในความแข็งแรง

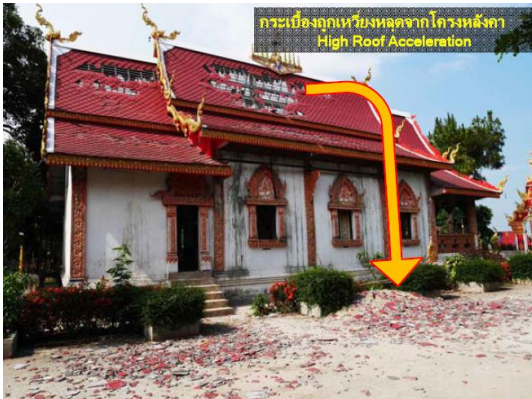
กระเบื้องหลังคาของวัดถูกเหวี่ยงหลุดจากโครงหลังคา

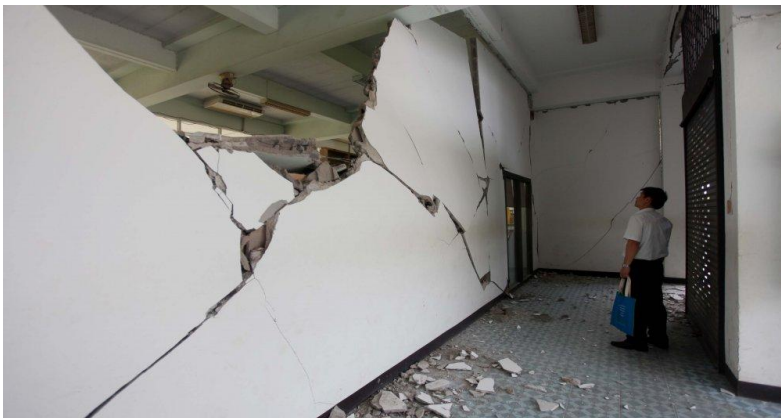
กำแพงก่ออิฐฉินใหญ่พังถล่มลงมา เนื่องจากเสาเอ็นและทับหลังไม่พอ

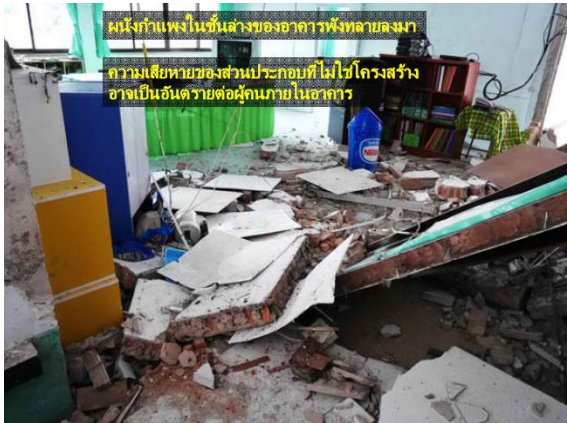
กำแพงก่ออิฐฉิ้นใหญ่พังถล่มลง

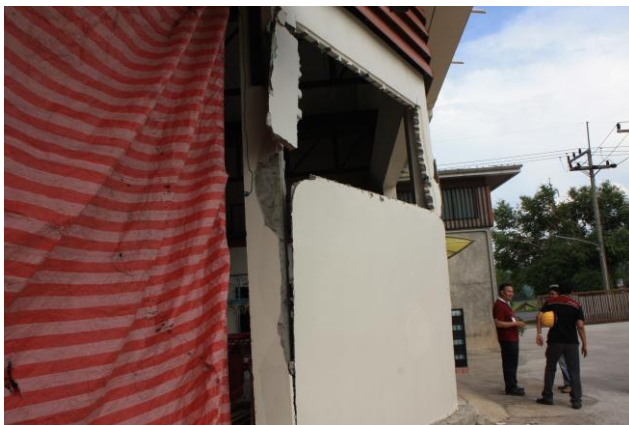
ผนังร้าออกเนื่องจากหนวดกึ่งไม้พอ

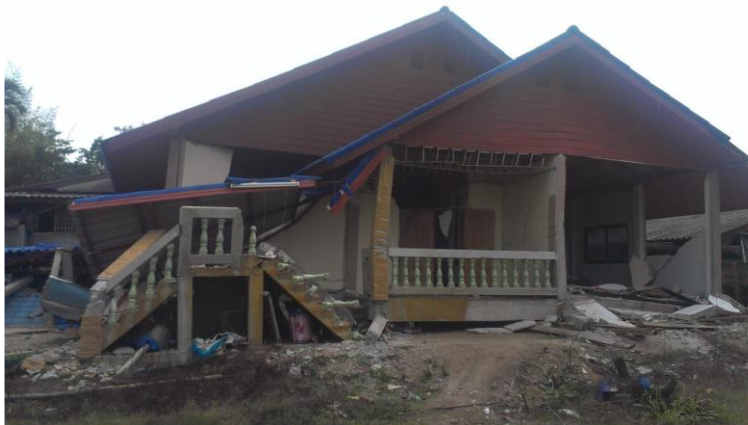
ชั้นอ่อนของอาคาร

เดิมเป็นบ้าน 2 ชั้นใต้ถุนสูงโล่ง

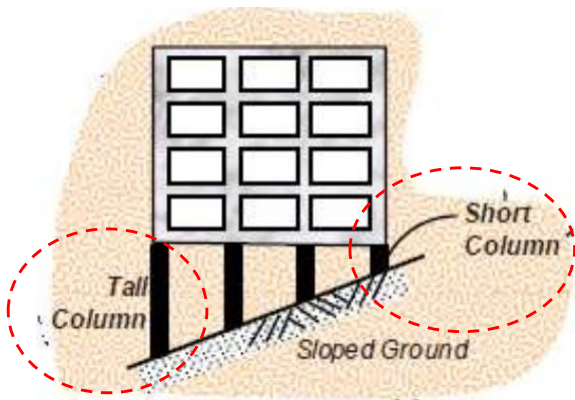
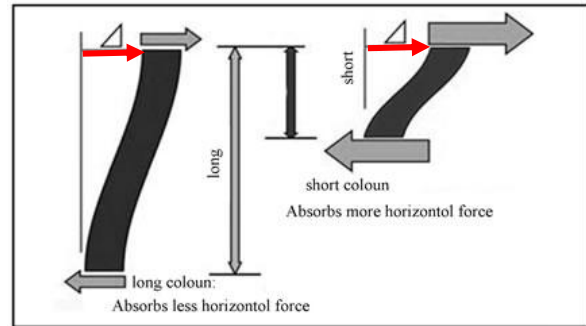
การวิบัติของเสาสั้นหรือตอม่อ

การยกพื้นบ้านขึ้นมาเล็กน้อยทำให้เกิดพฤติกรรมแบบเสาสั้นที่เสาตอม่อ

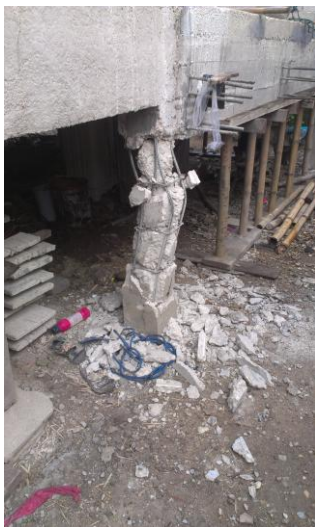
ระยะห่างของเหล็กปลอกมากเกินไป

เหล็กปลอกห่างมากเกินไปไม่สามารถ
โอบรัดคอนกรีตที่อยู่ภายในไว้ได้

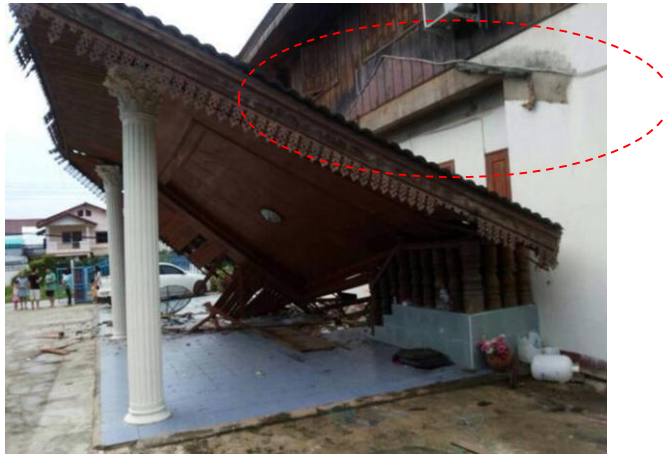
การยี่ดระหว่างชั้นส่วนโครงสร้างไม่เพียงพอ

การขาดออกจากกันระหว่างคานและจุดต่อ โดยมีสาเหตุจาก การฝังเหล็กไม่ถูกต้อง จะเห็นว่าเหล็กเสริมของคานไม่ฝังในจุดต่ออย่างเพียงพอ

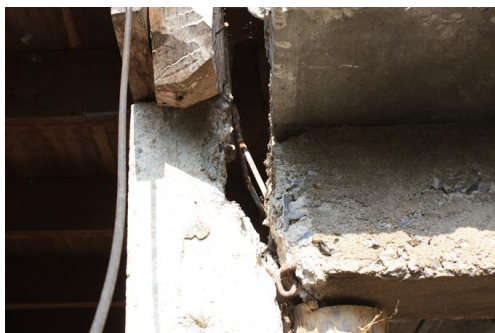
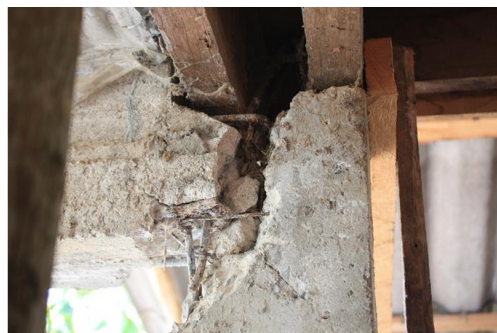
ความเสียหายจากการชนกันของอาคาร

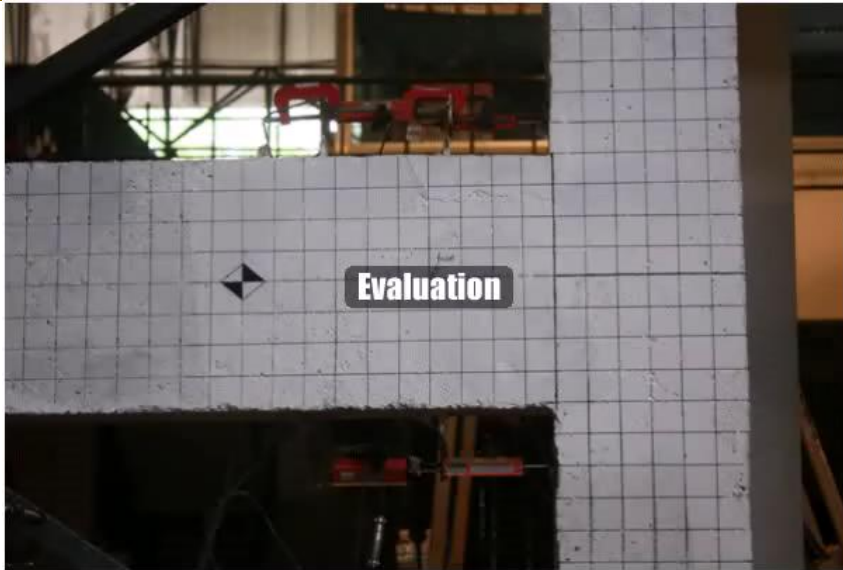
ไม่มีเหล็กปลอกภายในจุดต่อ

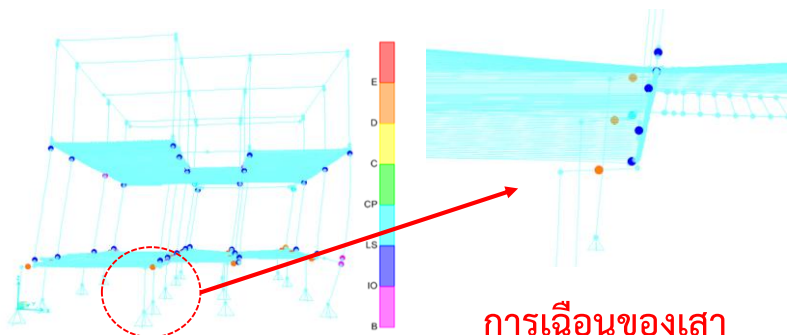
การฉีกของเสา

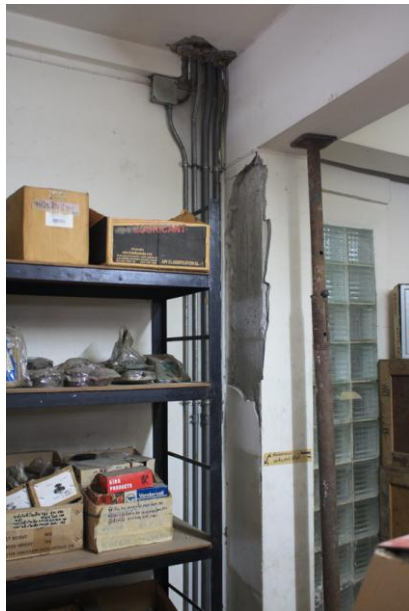
<u>โครงสร้าง</u>	<u>คอนกรีต</u>
ระดับ 1 เล็กน้อย	ไม่ทรุด ไม่เอียง ไม่ดัดงอ	กะเทาะหลุดที่ผิว
ระดับ 2 ปานกลาง	ไม่ทรุด ไม่เอียง ไม่ดัดงอ	คอนกรีตหุ้มเหล็กกะเทาะหลุดออก
ระดับ 3 มาก	ทรุด เอียง ดัดงอเล็กน้อย	คอนกรีตแตกเป็นชั้นถึงเนื้อใน
ระดับ 4 มากที่สุด	ทรุด เอียง ดัดงอ หรือ พังถล่ม	โครงสร้างหลุดแยกออกเป็นชิ้นๆ

<u>เหล็กเสริม</u>	<u>แนวทางการจัดการ</u>
ระดับ 1 เล็กน้อย	ไม่เห็นเหล็กเสริม	ซ่อม
ระดับ 2 ปานกลาง	เห็น แต่ไม่คดงอ	ซ่อม + เสริมเหล็กปลอก
ระดับ 3 มาก	เหล็กเสริมคดงอ เหล็กปลอกง้างออก	ซ่อม + เสริมเหล็กปลอก + เหล็กแกน
ระดับ 4 มากที่สุด	เหล็กเสริมบิดเบี้ยวอย่างมาก	รื้อทิ้ง + สร้างใหม่
