การจัดทำฐานข้อมูลการหลุดตัว ของพื้นอาคารคอนกรีตเสริมเหล็ก

ศูนย์บริการเทคโนโลยี
การพัฒนาฝีมือแรงงาน

สำนักพัฒนาผู้ฝึกและเทคโนโลยีการฝึก
กรมพัฒนาฝีมือแรงงาน
กระทรวงแรงงาน

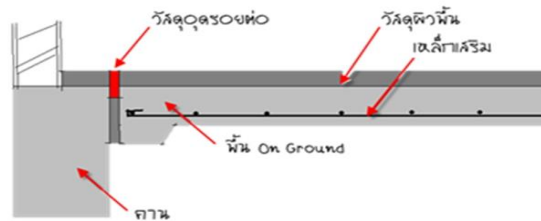
เป็นชนิดของพื้นที่ตัดขาดจากโครงสร้างตัวอาคารโดยมีจุดประสงค์เพื่อลดน้ำหนักบรรทุกให้กับตัวอาคารเช่นพื้นชั้นล่างของโกดังตึกแถวทางเท้าถนน เป็นต้น โดยพื้นคอนกรีตจะแข็งแรงทนทานได้ดินนั้นดินที่รองรับต้องมีการบดอัดให้แน่นเนื่องจากการรับกำลังของแผ่นพื้นนอกเหนือจากคอนกรีตที่ออกแบบแล้วพื้นดินที่รับการถ่ายแรงต้องมีความแข็งแรงด้วย แต่หากดินที่รับน้ำหนักมีการทรุดตัวพื้นจะทรุดตัวตามไปด้วยเช่นกัน [1]

แผ่นพื้น ค.ส.ล.แบบวางบนดิน (Slab on Ground)

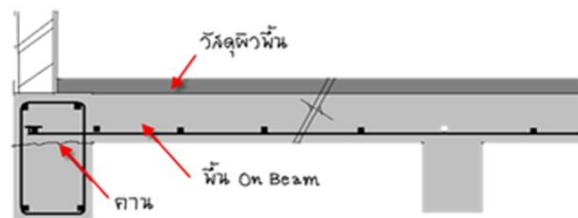
เป็นชนิดของพื้นที่ออกแบบให้มีลักษณะเป็นการถ่ายน้ำหนักลงสู่คานจะนิยมใช้กับพื้นที่ที่ต้องรับน้ำหนักมาก ๆ เพื่อป้องกันการทรุดตัวซึ่งแตกต่างกับพื้นคอนกรีตวางบนดินแคในส่วนของการวางบนพื้นและวางบนคานเท่านั้น แต่ก็ยังสามารถแบ่งลักษณะการถ่ายน้ำหนักเป็นแบบพื้นทางเดียวและพื้นสองทางหรือเป็นการกระจายน้ำหนักไปในทิศทางเดียวกันหรือกระจายออกเป็น 2 ทิศทาง [1]

แผ่นพื้น ค.ส.ล.แบบวางบนคาน (Slab on Beam)

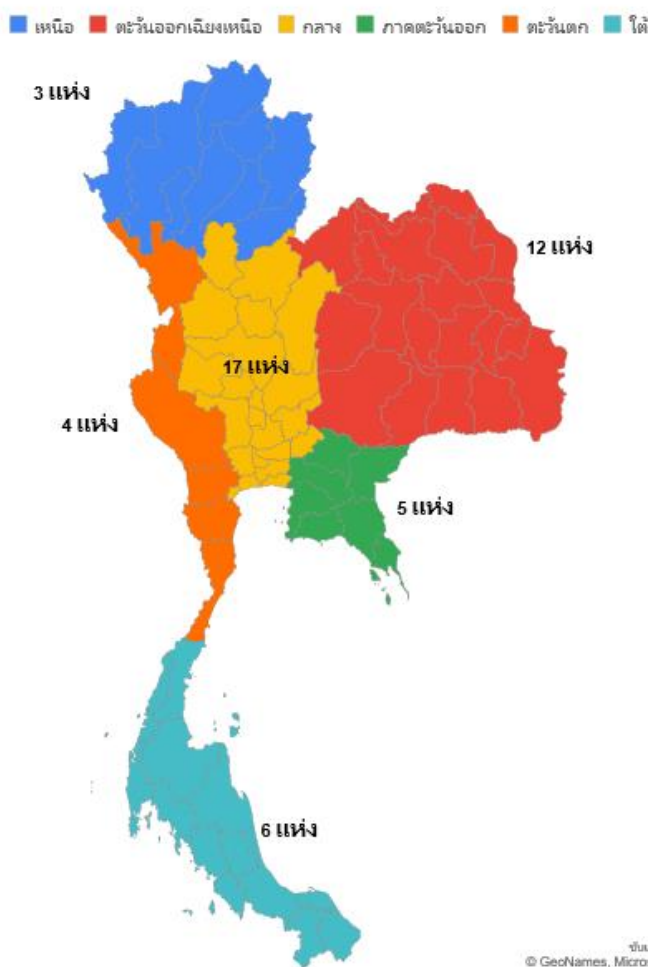
รูปที่ 4 แสดงการสถิติการทຽดตัวของพื้นอาคารคอนกรีตเสริมเหล็ก

จากรูปที่ 4 พบว่า ในปัจจุบันหน่วยงานที่มีการทຽดตัวของพื้นอาคารพื้นอาคารคอนกรีตเสริมเหล็กรวมทั้งสิ้น 47 แห่ง โดยมีรายละเอียดดังนี้

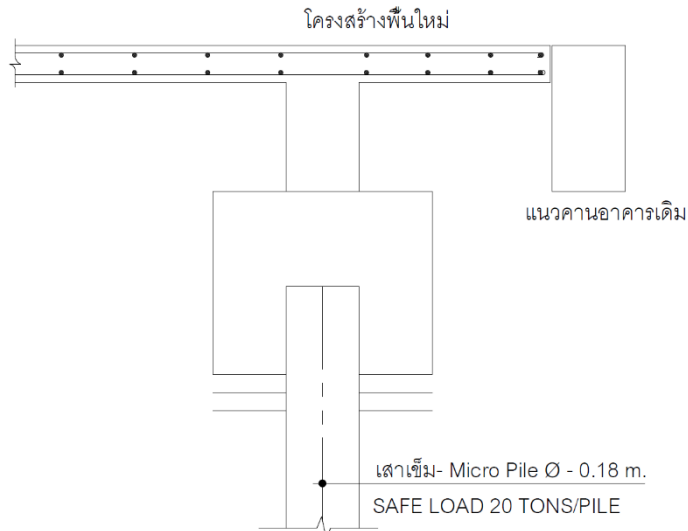
รูปที่ 9 ตัวอย่างการใช้เสาเข็มสำหรับการซ่อมแซมพื้นภายในอาคาร

1.1. ปรับปรุงให้เป็นพื้นคอนกรีตวางบนคาน (Slab On Beam) ทำการออกแบบปรับปรุงโครงสร้างตามหลักวิศวกรรม โดยให้ดำเนินการรื้อถอนเฉพาะโครงสร้างพื้นออกทั้งหมดและก่อสร้างพื้นใหม่ โดยออกแบบให้เป็นพื้นคอนกรีตวางบนคาน (Slab On Beam) ซึ่งน้ำหนักของพื้นจะถ่ายน้ำหนักลงสู่คานส่วนคานเป็น ค.ส.ล. และฐานรากเป็นแบบชนิดมีเสาเข็มรองรับ (Pile Foundation) โดยใช้เสาเข็มสำหรับการซ่อมแซมพื้นภายในอาคาร เช่น เสาเข็ม ไมโครไพล์ ขนาดเส้นผ่าศูนย์กลาง 18 เซนติเมตร ซึ่งสามารถรับน้ำหนักบรรทุกทุกพลอดภัยได้มากถึง 20 ตันต่อต้น โดยใช้ความยาวเสาเข็มไม่น้อยกว่า 18 เมตร เพื่อให้ปลายเสาเข็มอยู่บนชั้นดินเหนียวแข็ง หรือตามที่วิศวกรผู้ออกแบบระบุ

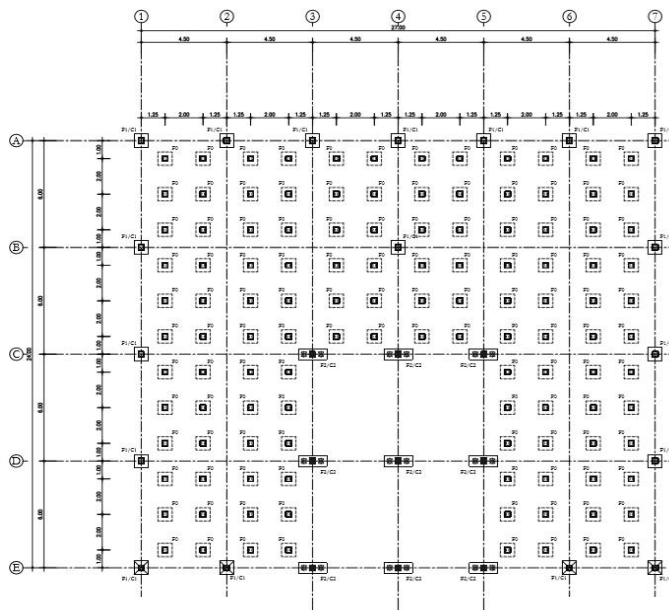
รูปที่ 10 แบบรูปการตอกเข็มปูพรม

1.2. ปรับปรุงให้เป็นพื้นคอนกรีตวางบนเข็มปูพรม ฐานเข็มแบบปูพรม เป็นการหล่อพื้นคอนกรีตเสริมเหล็กบนเสาเข็ม ได้ดินที่วางกระจายตำแหน่งทั่วพื้นที่ ตามขนาดพื้นที่ของส่วนต่อเติม โดยมักจะมีระยะห่างระหว่างเสาเข็มเท่ากันทั้งในแกน X และแกน Y เพื่อรับน้ำหนักและกระจายแรงสู่ดินอย่างสม่ำเสมอ ทำหน้าที่เสมือนฐานรากขนาดใหญ่หนึ่งชุดที่มีเสาเข็มรองรับหลายต้น จึงช่วยชะลอการทรุดตัว และลดการแตกร้าวที่พื้นได้ดีกว่าระบบพื้นคอนกรีตวางบนดิน ทั้งนี้ความยาว และขนาดเส้นผ่านศูนย์กลางของเข็มต้องเป็นไปตามที่วิศวกรผู้ออกแบบระบุ

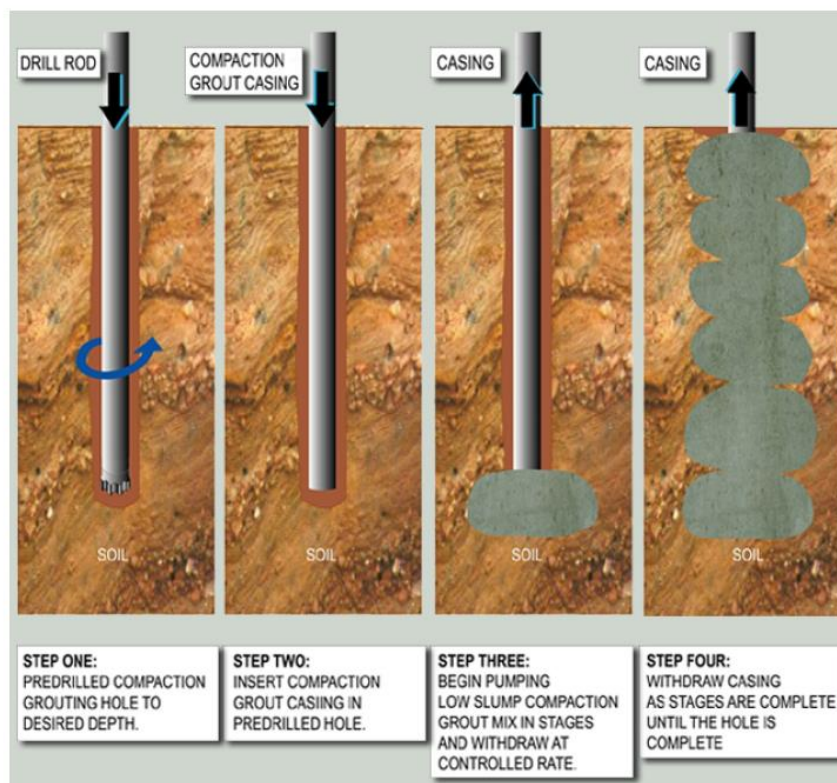
Compaction Grout

รูปที่ 11 แนวทางการปรับปรุงชั้นดินใต้อาคารแบบ (ไม่ทุบทำลายพื้น)

- การเสริมความหนาแน่นของผิวดิน การฉีดซีเมนต์มวลเบาเหลวเพื่อให้ชั้นดินใต้อาคารแข็งตัวซ้ำเพื่อยกพื้นอาคาร และอุดโพรงใต้ดิน

- การฉีดโพลียูรีเทน (ฉีดโฟม) ยกพื้นให้ได้ระดับเดิมที่ต้องการ

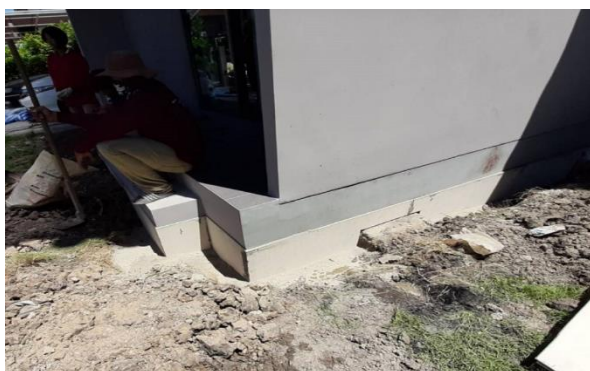
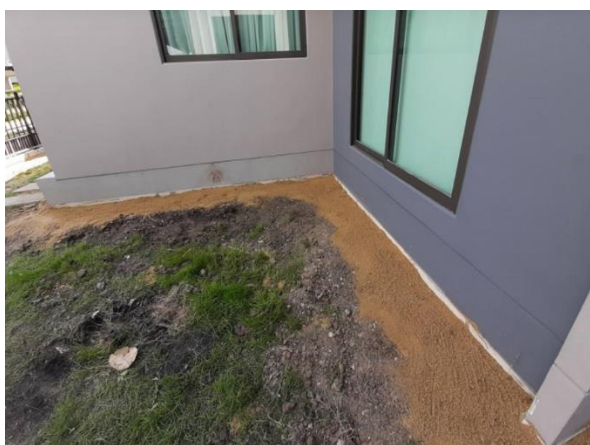
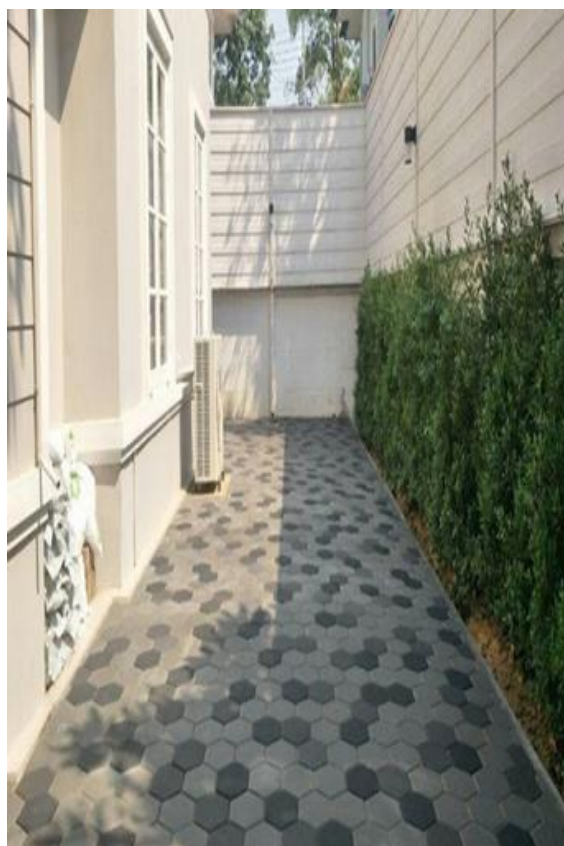
รูปที่ 13 การปิดโพรงใต้อาคารระบบ SMART SPACE COVERING และเสริมด้วยตกแต่งภูมิทัศน์

3.1 การปิดโพรงใต้อาคารระบบ SMART SPACE COVERING เป็นการทำคั่นดินแข็งกันแนว Soil Stabilizer ร่วมกับการปิดกั้นโพรงด้วย แผ่นสมาร์ทบอร์ด (สำหรับโพรงขนาดเล็ก ระดับพื้นดินทรุดจากห้องคานไม่เกิน 20 -30 ซม.) และแผ่นคอนกรีตสำเร็จ (สำหรับโพรงขนาดใหญ่ ระดับพื้นดินทรุดจากห้องคานไม่เกิน 50 ซม.) ทำหน้าที่เหมือนเป็นไม้แบบ และ Soil Stabilizer ทำหน้าที่เป็นเหมือนแนวกำแพงปูนที่กั้นบริเวณด้านหน้าโพรงเพื่อเพิ่มความแข็งแรงของพื้นดินบริเวณด้านหน้าโพรงรอบอาคาร ด้วย “คั่นดินแข็ง Soil Stabilizer” ระบบ Smart Space Covering จะมีการทำแนวคั่นดินแข็ง กันด้านหน้าโพรง เพื่อป้องกันไม่ให้น้ำภายนอกไหลเข้าไปใต้อาคาร และเพิ่มความแน่นให้พื้นดินหน้าโพรงลดปัญหาการทรุดตัว ซึ่งคั่นดินแข็งมีส่วนผสมของปูนซีเมนต์ผสมทราย ใส่ลงไปในเรื่องที่ขุดเตรียมไว้ บดอัดให้แน่น รดน้ำ หลังจากนั้น Soil Stabilizer ก็แข็งแรงตัว ทำหน้าที่เป็นคั่นดินแข็งนั่นเอง ซึ่งแตกต่างจากการปิดโพรงระบบทั่วไป ที่อาจจะยังมีปัญหาดินภายนอกไหลเข้าไปใต้อาคารได้อยู่ เป็นสาเหตุของการเกิดโพรงขนาดใหญ่ ซึ่งการปิดช่องว่างระหว่างผนังหรือคานรอบนอกบ้านกับพื้นดินที่ทรุดตัวรอบ ๆ ด้วยวัสดุที่เหมาะสมกับขนาดโพรง โดยโพรงขนาดเล็ก ความสูงไม่เกิน 20 ซม. ใช้สมาร์ทบอร์ดความหนา 10 มม. และหากเป็นโพรงขนาดใหญ่ ความสูงโพรงไม่เกิน 50 ซม. ควรใช้แผ่นคอนกรีตสำเร็จ พร้อมตอกแต่งจับเชื่อมให้เรียบร้อย ป้องกันไม่ให้มีสัตว์เลื้อยคลานหรือสัตว์มีพิษเข้าไปอยู่อาศัย และเสริมด้วยตกแต่งภูมิทัศน์ให้สวยงาม

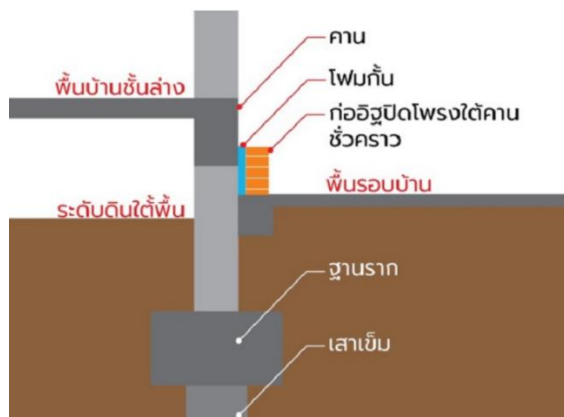
รูปที่ 13 ภาพการปิดโพรงใต้อาคารด้วยการปรับภูมิทัศน์ด้วยก่ออิฐปิดทับ

การปิดโพรงใต้อาคารด้วยการปรับภูมิทัศน์นั้นมีหลายวิธี เช่นการถมทราย ดิน หรือหินกรวดหรือการทำแผงป้องกันดินไหล ในกรณีที่โพรงใต้อาคารมีขนาดใหญ่ขึ้นและมีดินไหลลงไปมาก สามารถอุดปิดด้วยแผ่นพื้นคอนกรีต แผ่นพื้นสำเร็จ แผ่นโฟม หรือแผ่น metal sheet ผิวเรียบ โดยวิธีการปรับแก้เริ่มขุดดิน โดยรอบโพรงให้ลึกกว่าดินใต้ตัวอาคาร จากนั้นนำแผ่นวัสดุมาเสียบในดินให้แน่น (ลึกประมาณ 50-80 ซม.) อาจก่ออิฐปิดทับอีกชั้น เพื่อกันดินจากด้านนอกไหลเข้าไปในโพรง วิธีนี้ใช้ได้ดีกับโพรงใหญ่ๆ ที่ทรุดตัวเพิ่มน้อย หรือรุดมานานจนเริ่มคงตัวแทบไม่ทรุดต่อแล้ว (ไม่เกิน 10 ซม. ใน 1 ปี)

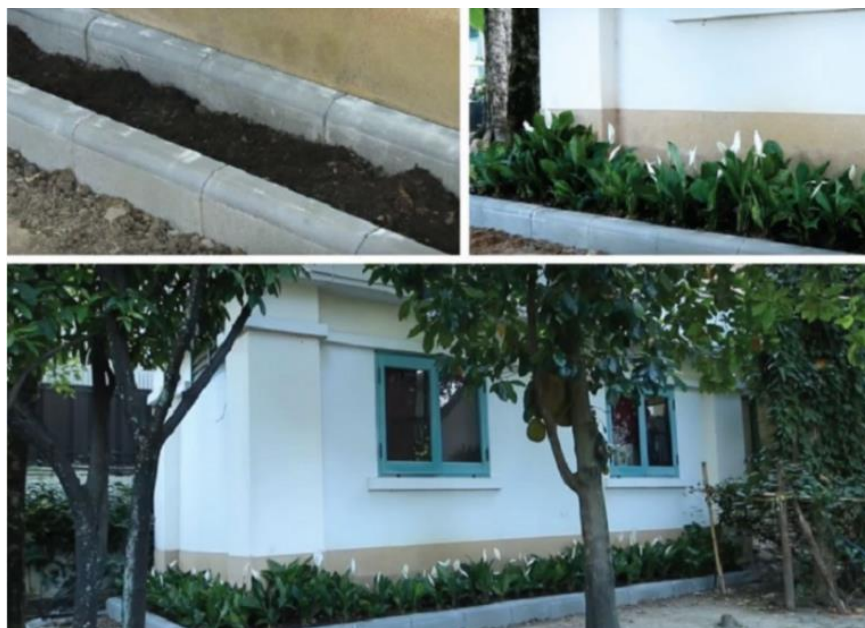
รูปที่ 14 ภาพการปิดโพรงใต้อาคารด้วยการปรับภูมิทัศน์ด้วยขอบคั่นหิน

หรือการใช้ขอบคั่นหินปิดโพรง ขอบคั่นหินใช้สำหรับอาคารที่มีขนาดโพรงไม่ใหญ่ การทรุดตัวไม่มากประมาณ 13 - 23 ซม. เหมาะกับการใช้ขอบคั่นหินสูงตั้งแต่ 20 - 30 ซม. เลือกใช้ตามความเหมาะสม สามารถวางขอบคั่นหินเป็นแปลงปลูกต้นไม้ลักษณะการปรับภูมิทัศน์ เพื่อช่วยพรางร่องรอยและให้ความสวยงาม

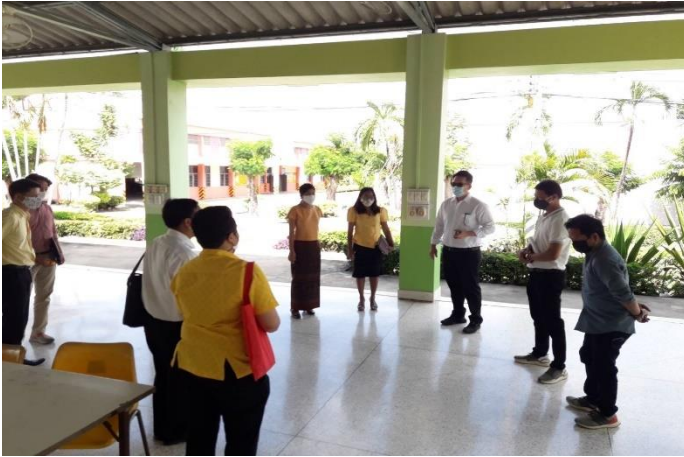
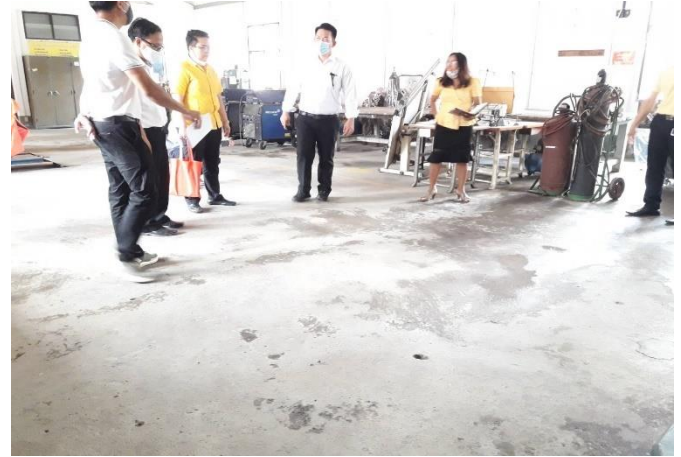
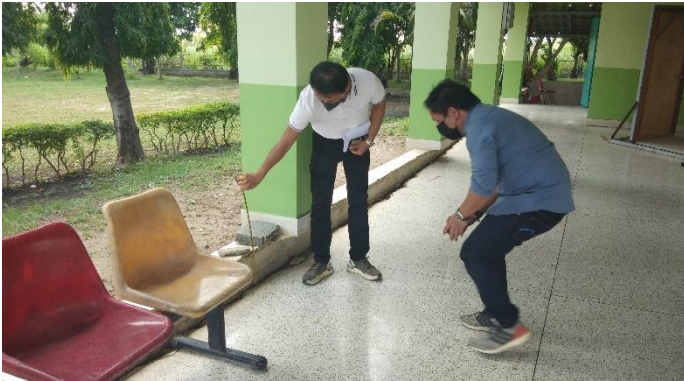
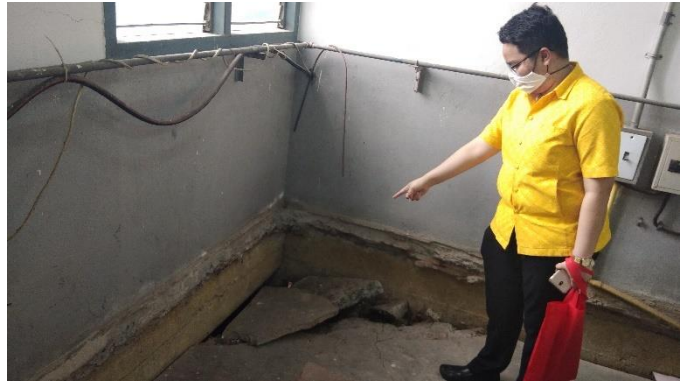
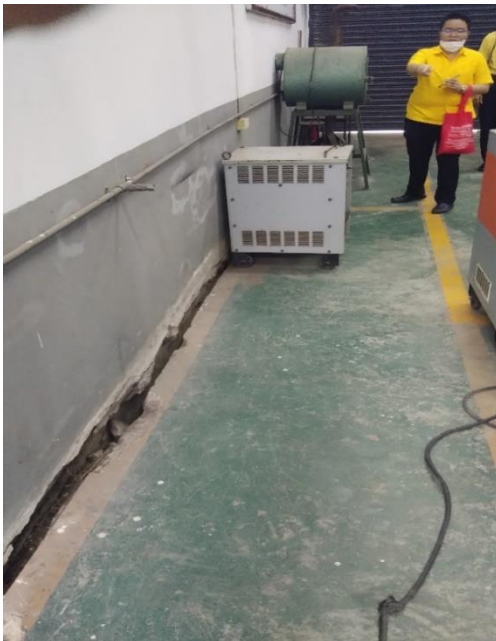
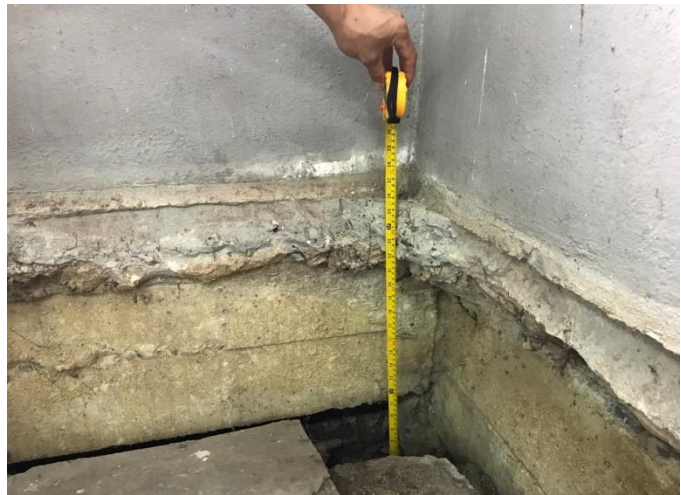
ภาคผนวก ข
การสำรวจพื้นที่กรณีศึกษา
