แผ่นดินไหว 6.3 ริกเตอร์ที่ อ.พาน จังหวัดเชียงราย (5 พค. 2557)

ความเสียหายด้านสถาปัตยกรรมที่เกิดขึ้นจากแผ่นดินไหวที่ผ่านมา ยัง ไม่ส่งผลต่อความแข็งแรงของโครงสร้างอาคาร แต่ก็เป็นอันตรายต่อชีวิตของผู้อาศัย หรือส่งผลให้ความรู้สึกไม่มั่นใจในความแข็งแรง

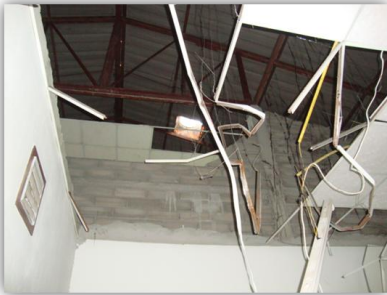
ฝ้าร่วงหล่นเสียหาย

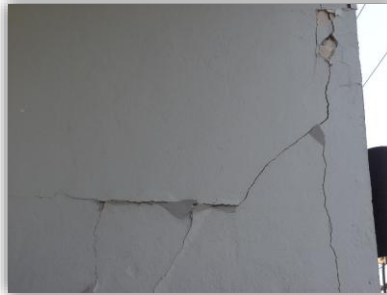
ปูนฉาบแตกร้าว

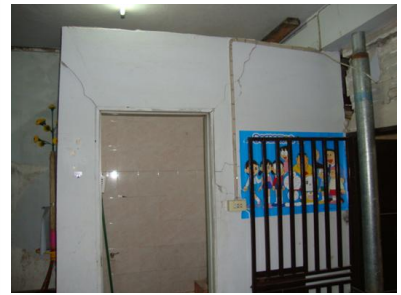
การแตกร้าวของผนังที่กั้นห้องโดยไม่มีเสา

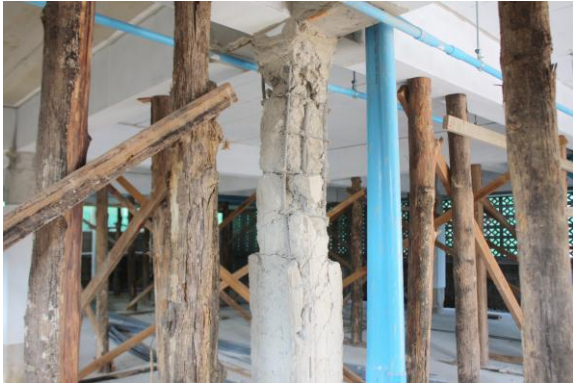
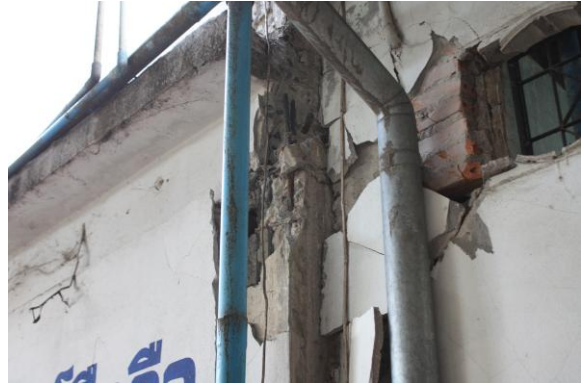
การก่อสร้างที่ไม่ได้มาตรฐานทางวิศวกรรม

เสามีขนาดเหล็กเกินไป ไม่สอดคล้องกับขนาดของคาน เช่น เสาขนาด 15-20 ซม. ซึ่งเล็กเกินไปที่จะสามารถต้านทานแรงแผ่นดินไหว และยังมีผลของเหล็กเสริมในเสา ที่ไม่ได้มาตรฐาน ใส่เหล็กเพียง 2 เส้น ทั้งที่มาตรฐานให้ใส่ 4 เส้น รวมถึงขนาดของเหล็กปลอก ที่เล็กเกินไป

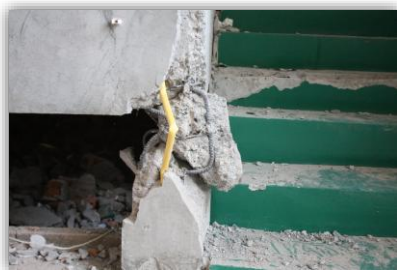
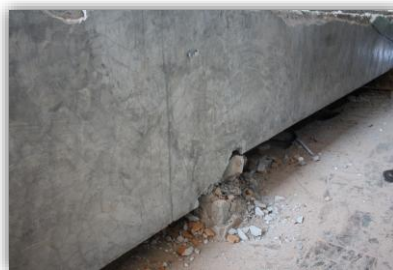
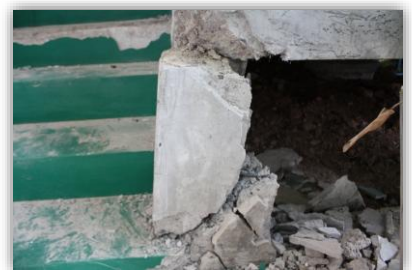
การวิบัติของเสาสั้นหรือตอม่อ

การยกพื้นบ้านขึ้นมาเล็กน้อยทำให้เกิดพฤติกรรมแบบเสาสั้นที่เสาตอม่อ
